Informe Técnico IT130101

INFLUENCIA DE DIFERENTES ENSAYOS NORMALIZADOS DE DESGASTE ACELERADO EN LA ACTIVIDAD FOTOCATALÍTICA DE ADOQUINES DE HORMIGÓN PREFABRICADO

Unidad Técnica de Investigación de Materiales de AIDICO

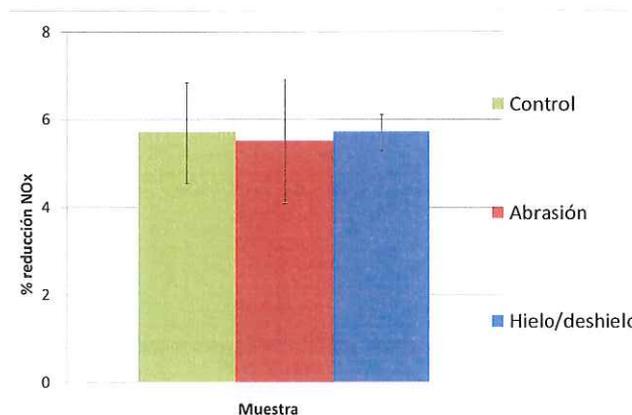
A continuación se puede observar gráficamente los resultados de actividad fotocatalítica obtenidos no han variado significativamente tras los ensayos de durabilidad.

Figura 1. Resumen de las medidas de actividad fotocatalítica realizadas – resultados promedio.

Los ensayos de abrasión e hielo/deshielo realizados no han provocado una caída significativa de la actividad fotocatalítica de las muestras analizadas. Las probetas fueron lavadas con agua desionizada después de los respectivos ensayos de desgaste según el procedimiento indicado en la norma ISO 22197-1 para regenerar la superficie, antes de evaluar nuevamente su actividad fotocatalítica.
